1.8 Serro

QUADRO 1.5

Patrimônio Histórico-Cultural do município de Serro do Pólo Turístico do Vale do Jequitinhonha –
 Caracterização geral dos imóveis tombados – Minas Gerais – 2003

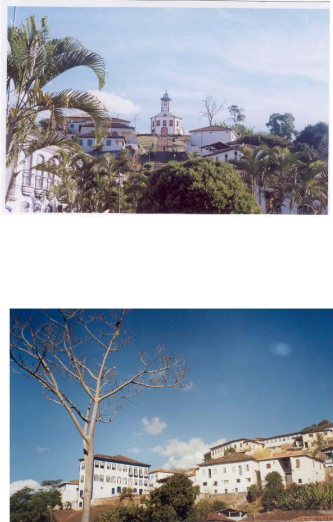
<p data-bbox="230 1187 589 1233">Conjunto Arquitetônico e Paisagístico da Cidade do Serro</p>	<p data-bbox="607 568 696 592">Federal</p> <p data-bbox="607 635 824 799">IPHAN Processo n. 65-T-38, inscrição n. 25, folha 6, no Livro de Belas Artes, em 8/4/1938.</p>	<p data-bbox="831 568 1205 1206">A criação e o desenvolvimento do Serro se devem à mineração do ouro praticada no século XVIII. Seu núcleo urbano ainda preserva a atmosfera de uma vila colonial, com o arruamento formando tabuleiros, seguindo um morro alongado, com as ruas principais no sentido leste-oeste e as transversais curtas em declive, com o casario, em sua maior parte, despretençioso, excetuando-se as principais igrejas e as residências de maior porte. Mesmo com o fim do ouro, a cidade permaneceu como centro de interesses jurídico-administrativos da região, o que lhe valeu até a construção de belos casarões ainda no século XIX. O acervo arquitetônico do conjunto tombado está estimado em 450 edificações.</p>	<p data-bbox="1211 568 1487 679">O fluxo maior de turistas é registrado nos feriados prolongados e nas férias escolares.</p>	<p data-bbox="1494 568 1809 1262">De modo geral, o conjunto arquitetônico apresenta-se em bom estado de conservação. Observa-se que algumas reformas têm efeito descaracterizante, como troca de telhados e construção de garagens. Por outro lado, as ações de conservação preventiva devem ser constantes. O terreno acidentado exigiu esteios muito longos, que sofrem a ação das chuvas e também do cupim de solo, que, apesar das imunizações, sempre volta a atacar, principalmente os pisos e a parte estrutural próxima do chão. A falta de esgoto é um problema sério e que interfere negativamente no bem tombado, assim como a fiação elétrica aparente.</p>	<p data-bbox="1816 568 2089 927">A cidade do Serro encontra-se inserida no Monumenta/BID. Estão previstos diversos projetos para o núcleo tombado, desde obras de restauração de imóveis, de paisagismo, até intervenções em infra-estrutura, como é o caso da urbanização dos córregos do Vintém e Lucas.</p> <p data-bbox="1816 935 2089 1126">De forma a garantir a complementaridade das ações entre os dois programas, recomenda-se a instalação de rede subterrânea no núcleo histórico tombado.</p>

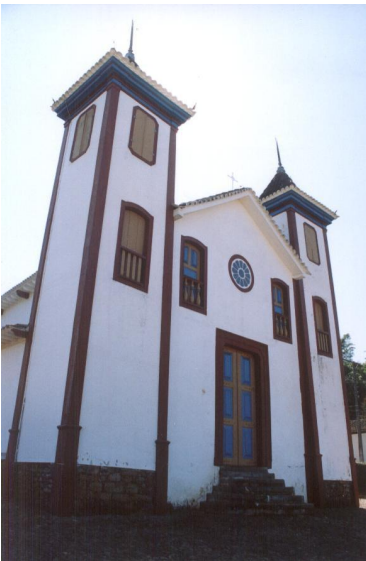
Igreja do Bom Jesus de Matosinhos

<p>Federal</p> <p>IPHAN Processo n. 319-T-42, inscrição n. 296-A, folha 62, no de Belas Artes e também inscrição n. 229, folha 38, no Livro de História, ambas em 14/1/1944. O imóvel está inserido também no conjunto tombado.</p>	<p>Construída no final do século XVIII, pelas irmandades de São Benedito e N. Sra. das Mercês, numa suave colina, possuindo um adro com muros de pedra, com acesso por escadaria de 14 degraus, também de pedra. Possui nave, capela-mor, sacristias laterais e duas torres dianteiras. Possui coro com balaustrada, piso em campas e tabuado, forros abobadados e cimalkas em madeira. As sacristias são ligadas à nave por arcadas. Possui altar-mor e duas laterais em rococó, com pinturas no forro e murais da capela-mor, com anjos e nuvens, e moldura em volutas em perspectivas, em fortes tons de vermelho e azul.</p>	<p>O acesso é permanente. O fluxo maior de turistas ocorre nos fins de semana, e feriados e, principalmente, nas férias escolares.</p>	<p>Regular, porém em alguns aspectos ruim, necessitando de intervenção. Foram detectadas infiltrações no telhado e ataque de cupins nas cimalkas. Os mesmos problemas foram verificados em outros pontos, principalmente nas pinturas murais e no forro abobadado do altar mor, causando perdas na camada pictórica. Há vidros quebrados em janela da capela-mor. Foram encontradas gambiarras na fiação elétrica e não há programa de combate de incêndio. Os alarmes não funcionam.</p>	<p>A conclusão do laudo técnico foi apresentada ao IEPHA /MG e ao IPHAN. Está prevista, no âmbito do Monumenta/BID, a restauração arquitetônica e de elementos artísticos da igreja.</p>

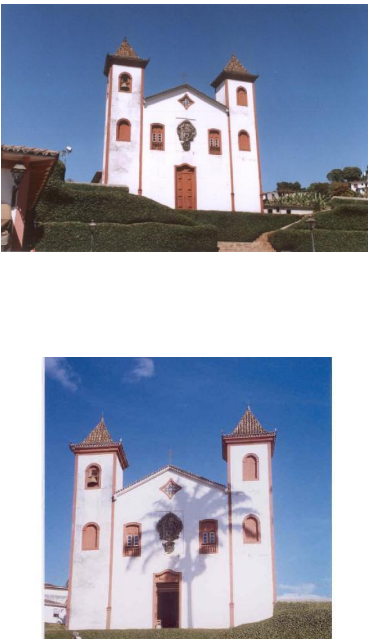
Igreja de Nossa Senhora do Carmo

<p>Federal</p> <p>IPHAN Processo n. 318-T, inscrição n. 262, folha 45, no Livro de História, em 24/11/1949. O imóvel está inserido também no conjunto tombado.</p>	<p>Igreja barroca, construída entre 1768 e 1781, pela Ordem Terceira do Carmo. Situa-se numa elevação. Seu acesso se dá por uma grande escadaria de pedra em formato de cálice invertido, com lances iniciais em semicírculo, que se dividem em duas escadas. A edificação possui nave, com duas torres dianteiras, capela-mor, sacristias e capelas laterais, com estrutura autônoma de madeira e paredes de pau-a-pique. Possui na fachada um medalhão que representa N. Sra. do Carmo entregando os escapulários a São Simão Stock (cópia do original, que se encontra no interior da igreja). A decoração interna é agradavelmente harmoniosa na combinação de seus elementos de talha e pintura. Os trabalhos de talha se concentram num conjunto de três retábulos, dois púlpitos e ornatos em relevo do arco-cruzeiro.</p>	<p>O acesso é permanente. O fluxo maior de turistas é nos fins de semana, feriados e, principalmente, nas férias escolares.</p>	<p>Ruim, necessitando intervenção. Algumas peças do telhado precisam ser trocadas e há presença de goteiras. As cimalkas estão com sinais de apodrecimento, há partes faltantes e perda de camada pictórica. O reboco e a pintura necessitam de reparos. A talha dos altares, os adornos do arco-cruzeiro, os pisos, os forros do teto e das paredes e o revestimento dos esteios, assim como a escada da torre, estão sendo atacados por cupins e apresentam sinais de apodrecimento. As portas e janelas estão deixando entrar água, principalmente as janelas do coro. A parte elétrica está com gambiarras e a rede hidráulica necessita de reforma. Não há programa de combate de incêndio e os alarmes não funcionam.</p>	<p>A edificação necessita urgentemente de restauração completa. O projeto de restauração arquitetônica (IEPHA/MG), de restauração dos elementos artístico (IPHAN) e de ativação de sistemas de segurança deverá ser incorporado ao PDITS.</p>

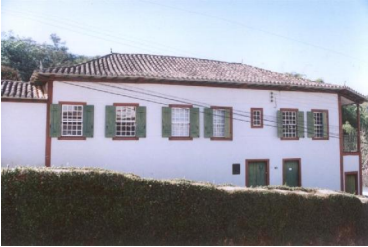
<p data-bbox="331 927 488 948">Casa dos Ottoni</p>	<p data-bbox="607 446 696 472">Federal</p> <p data-bbox="607 515 826 799">IPHAN Processo n. 425-T-50, inscrição n. 270, folha 46, no Livro Histórico, em 28/4/1950. O imóvel está inserido também no conjunto tombado.</p>	<p data-bbox="831 446 1205 1023">Casa da família dos Ottoni, onde nasceu Teófilo Ottoni, figura política de destaque no Império brasileiro. Construção de linhas simples, lembrando os velhos solares rurais mineiros. Estrutura autônoma de madeira e vedação de pau-a-pique. Cobertura em várias águas com tesouras de madeira e telhas tipo capa-e-bica artesanais. Com dois pavimentos, está implantada a meia-encosta em terreno de mais de 30.000m² com bosque e nascente atrás. Funciona atualmente como museu, sob a responsabilidade do IPHAN. Seu acervo é composto de peças sacras, de mobiliário e de utensílios dos séculos XVIII e XIX.</p>	<p data-bbox="1209 446 1487 730">O acesso é permanente. O fluxo maior de turistas é nos fins de semana, feriados e, principalmente, nas férias escolares. A capacidade máxima de carga foi estipulada em grupos de dez pessoas.</p>	<p data-bbox="1491 446 1809 647">Bom. A edificação passou por intervenções de adequação para o uso de museu e manutenção corretiva. Há manutenção periódica, realizada pelo IPHAN.</p>	<p data-bbox="1814 446 2094 647">Está prevista, no âmbito do Monumenta/BID, a realização de dois projetos para a Casa dos Ottoni, um de museologia e outro de paisagismo.</p>

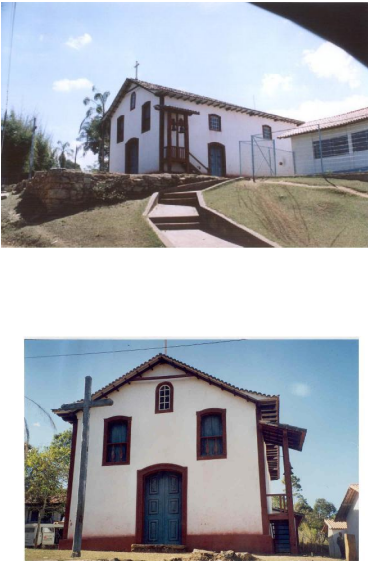
<p data-bbox="237 1110 582 1184">Igreja Matriz de Nossa Senhora dos Prazeres (Distrito de Milho Verde)</p>	<p data-bbox="613 448 712 472">Estadual</p> <p data-bbox="613 512 757 627">IEPHA/MG Decreto n. 20.581/80 de 26/5/1980.</p>	<p data-bbox="837 448 1196 922">Igreja do século XVIII, de partido simples, com nave, capela-mor e sacristias. Estrutura autônoma de madeira e paredes de adobe. Sem torres, há um campanário na lateral dianteira direita, com dois sinos, para onde se sobe por escada de madeira. Possui adro com arrimo de pedra e cruzeiro à frente. Telhado com duas águas, com beirais. Fachada principal com porta e três janelas, sendo a menor acima da porta. Internamente, possui coro, sacristias laterais e piso em campas.</p>	<p data-bbox="1218 448 1478 810">O acesso é permanente, porém fora dos horários de missa é preciso chamar a pessoa responsável. O fluxo maior de turistas é nos feriados e, principalmente, nas férias escolares. Nas celebrações e festas mais importantes, o fluxo de pessoas é maior.</p>	<p data-bbox="1498 448 1800 1002">Entre regular e ruim, necessitando de intervenção. Passou por restauração arquitetônica, feita pelo IEPHA, recentemente, porém necessita de restauração dos elementos artísticos. Prospecções anteriores demonstram a existência de camada pictórica recoberta. De forma geral, a talha nos altares necessita de restauração e a caiação, de retoques. É necessária a revisão do tabuado do piso e combate ao cupim no forro. Não há plano de combate de incêndio. Os alarmes não funcionam.</p>	<p data-bbox="1823 448 2074 922">O projeto de restauração e conservação, de autoria do IEPHA, está orçado em R\$100.000,00 e deverá ser incorporado ao PDITS. Em Milho Verde, recomenda-se o tombamento, (estadual ou municipal) e a restauração da capela do Rosário, por seu valor cultural e histórico e por sua estreita relação com este imóvel já tombado.</p>

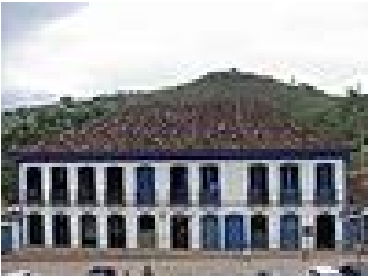
<p data-bbox="315 954 506 978">Prefeitura Municipal</p>	<p data-bbox="611 440 712 464">Municipal</p> <p data-bbox="611 507 792 647">Conselho Deliberativo do Patrimônio. Decreto n. 1.197 de 3/4/2003.</p> <p data-bbox="611 691 696 715">Federal</p> <p data-bbox="611 758 804 863">O imóvel está inserido no conjunto tombado pelo IPHAN.</p>	<p data-bbox="835 440 1200 491">Consta que esse prédio teria sido construído para hospedar D. Pedro II por ocasião de visita ao Serro, que não chegou a efetivar- se. Edificação colonial, em cuja fachada observa-se forte inclinação para frente. Estrutura em madeira e taipa de sebe, com cobertura em quatro águas. A fachada principal compõe-se, na parte térrea de onze portas (originalmente eram nove, com duas janelas). No andar superior há um conjunto de 10 sacadas em ferro batido, cujas janelas são rasgadas por inteiro.</p> <p data-bbox="835 890 1193 1075">A construção se desenvolve em três pavimentos em forma de “L”, sendo que pela Praça João Pinheiro só se vêem dois destes pavimentos, sendo tal implantação bastante característica da época.</p>	<p data-bbox="1214 440 1480 655">Por se tratar de sede da prefeitura, o acesso é permanente durante os dias úteis. Porém, trata- se de uma das edificações que mais se destacam na paisagem urbana do Serro.</p>	<p data-bbox="1496 440 1789 628">Conforme laudo de vistoria técnica elaborado pelo município, visando a repasso do ICMS do Patrimônio Cultural, o estado de conservação é bom.</p>	<p data-bbox="1921 453 1980 464">_____</p>

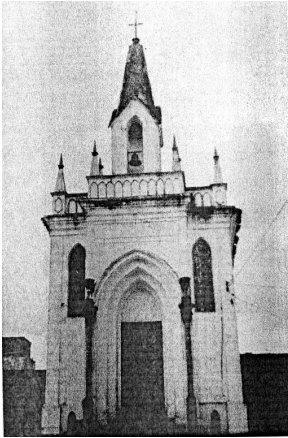
<p data-bbox="255 983 564 1029">Capela do Cemitério Municipal e Capela de São Miguel e Almas</p>	<p data-bbox="607 440 714 464">Municipal</p> <p data-bbox="607 507 797 647">Conselho Deliberativo do Patrimônio Decreto n. 1.200, de 3/4/2003.</p> <p data-bbox="607 691 696 715">Federal</p> <p data-bbox="607 758 804 863">O imóvel está inserido no conjunto tombado pelo IPHAN.</p>	<p data-bbox="831 440 1196 963">Implantada no mais alto ponto da cidade e circundada pelo muro, em pedra sabão, do cemitério, a capela foi construída nos últimos anos do século XIX, também toda de pedra. Com influências do gótico, apresenta um diferencial em suas aberturas, adotando janelas ogivais em vidro, que permitem a entrada da luz em seu interior. A fachada frontal é marcada por acentuada verticalidade, articulada por uma única torre central, onde se encontra o sino e, no seu vértice, a cruz. Toda a fachada é marcada em pedra sabão, com requintados detalhes, que também ladeiam a escadaria.</p>	<p data-bbox="1209 440 1480 580">O acesso é permanente. O fluxo de visitantes é constituído em sua maior parte pela população local.</p>	<p data-bbox="1491 440 1798 991">Ruim, necessitando de intervenção, conforme laudo de vistoria técnica elaborado pelo município, visando a repasse do ICMS do Patrimônio Cultural. A estrutura do telhado da capela encontra-se em acentuado processo de desarticulação, com peças apodrecidas, desalinhadas e deformadas e há muitas telhas quebradas. Sua estabilidade é incerta. Grande parte das janelas está em estado precário. O forro, o piso tabuado, o mezanino e a escadinha de acesso a este apresentam cupins e infiltrações.</p>	<p data-bbox="1814 440 2085 715">A edificação necessita urgentemente de restauração completa, cabendo ao município a iniciativa de promover essa obra, buscando para isso o apoio da 14º Sub-Regional do IPHAN, da Igreja e da comunidade local.</p>

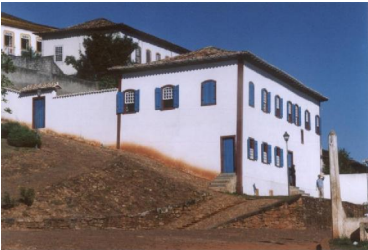
<p data-bbox="300 946 517 967">Casa General Carneiro</p>	<p data-bbox="613 448 719 469">Municipal</p> <p data-bbox="613 515 797 655">Conselho Deliberativo do Patrimônio Decreto n. 1.198, de 3/4/2003.</p> <p data-bbox="613 699 696 719">Federal</p> <p data-bbox="613 762 804 871">O imóvel está inserido no conjunto tombado pelo IPHAN.</p>	<p data-bbox="837 448 1196 1000">Sobrado construído na primeira metade do século XIX, berço de Ernesto Gomes Carneiro, general que morreu no Paraná, comandando as forças legalistas, em 1894. De arquitetura simples e despojada, com nítida influência rural, possui dois andares, sendo que o térreo possui quase a metade da projeção do superior, devido ao aclive do terreno em relação à rua. As fachadas principal e lateral apresentam vãos em vergas retas no térreo e arqueadas no pavimento superior. A cobertura é em quatro águas, terminando em beirais, encachorrados, guarnecidos de guarda-pó.</p>	<p data-bbox="1218 448 1464 695">O prédio é de propriedade da União. Nele funciona a 14ª Sub-Regional do IPHAN, estando, portanto, aberto à visitação pública no horário de atendimento do órgão.</p>	<p data-bbox="1500 448 1789 639">Conforme laudo de vistoria técnica elaborado pelo município, visando a repasse do ICMS do Patrimônio Cultural, o estado de conservação é bom.</p>	<p data-bbox="1921 496 1984 504">_____</p>
